Некоторые особенности конструкции и материалов автомобильных датчиков кислорода

Рассадин М.Ю., ООО «НПП «ИТЭЛМА»

Числов А.С., к.ф.-м.н., Институт общей физики им. А.М. Прохорова РАН

Рентгеновское исследование ДК и распределение температур по длине ДК при работе на двигателе

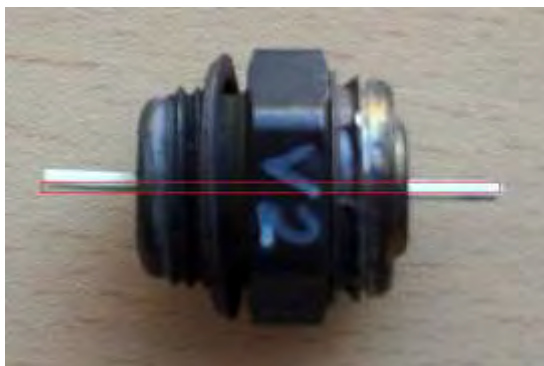
NoName V2

Термическая деформация чувствительного элемента

4. Контактные площадки нагревателей всех трех ДК не имеют заметных повреждений, нагреватели в рабочем состоянии.
5. Заметна деформация части планарного элемента, обращенная в сторону горячих отработавших газов.

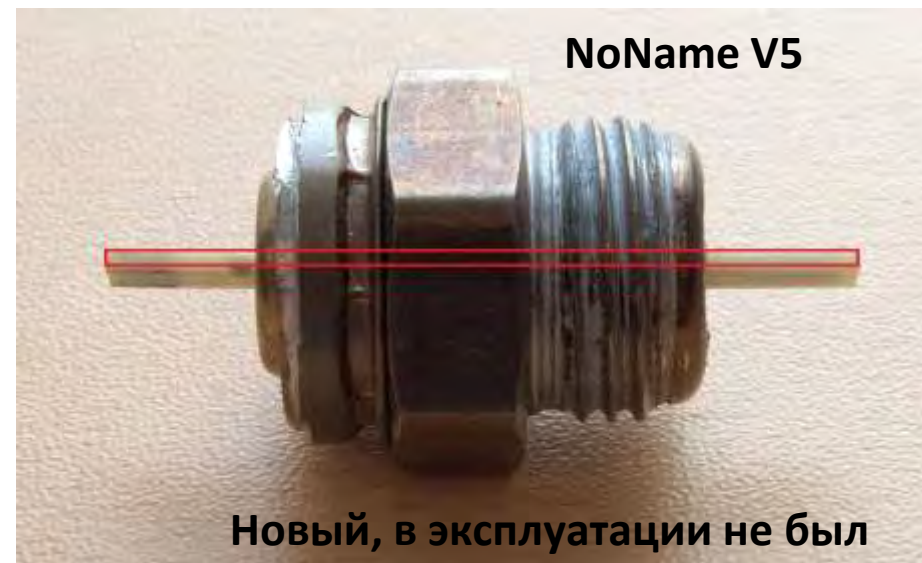
NoName V5

Новый, в эксплуатации не был

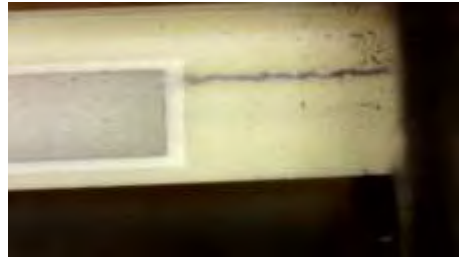
V2

Электрод и дорожка электрода

Повреждения дорожек, подходящих к электроду

1. Механическое повреждение и износ контактных площадок чувствительного элемента.
2. Растрескивание контактных площадок чувствительного элемента.
3. Выкрашивание или отслоение или расплавление частей токоведущих дорожек от измерительного электрода к контактным площадкам как в области, обращенной к отработавшим газам, так и обращенной к окружающей среде.

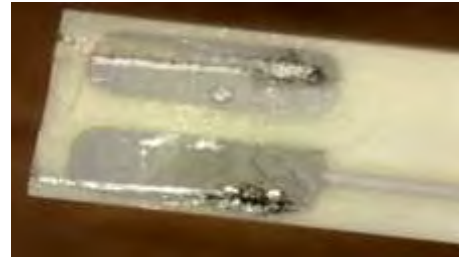
V2

Контакты чувствительного элемента

Повреждения контактных площадок

Контактная группа, соединяющаяся с платиновыми площадками, образцов V2, V3, и V4 представляет собой золочёный никелевый контакт. Покрытие - гальваническое золото, что типично для разъёмов, контактов, клемм, контактных площадок, где требуется высокая проводимость, коррозионная стойкость и инертность по отношению к благородным металлам (Pt).

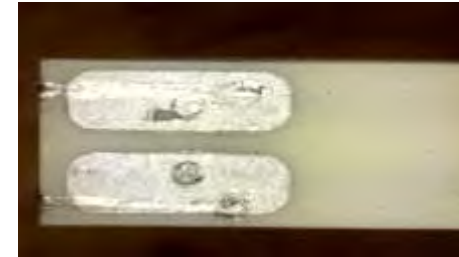
V2

Контакты нагревателя

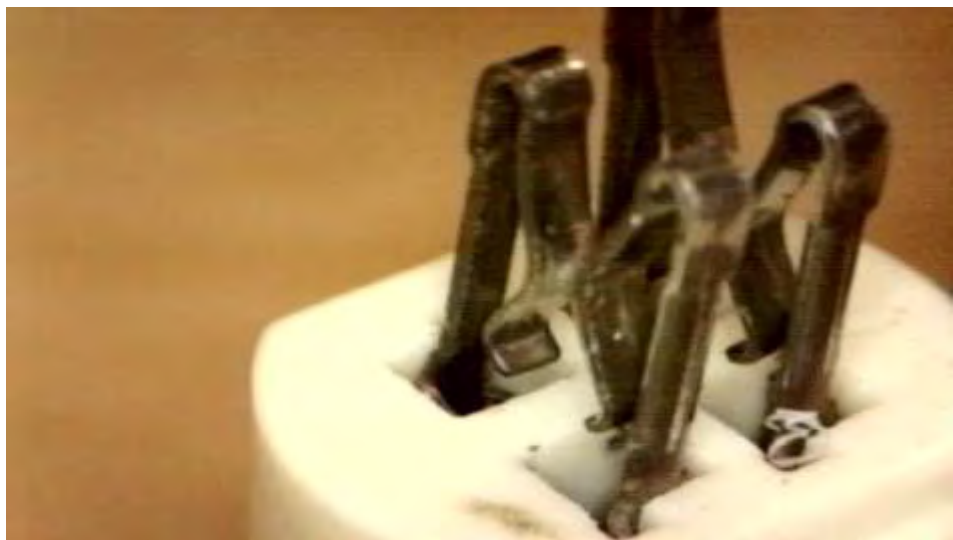
Микроскопическое исследование ДК DELPHI (эксплуатация примерно 500 моточасов)

Контактная группа чувствительного элемента

После примерно 500 часов работы на моторном стенде отсутствуют следы повреждений и коррозии

6. Контакты и контактные площадки ДК BrandName и DELPHI не имеют подобных повреждений при сравнимом или большем сроке эксплуатации. От исследованных образцов NoName ДК BrandName и DELPHI отличаются длинным хвостовиком. Это означает, что температура в районе контактной группы у него ниже. По техническим условиям DELPHI температура контактной группы не должна превышать 450 °С, в то время как максимальная температура внизу, возле шестигранника оценивается в 700 °С. Это означает, что контактная группа исследуемых образцов NoName V2..4 работает в более тяжелых температурных условиях.

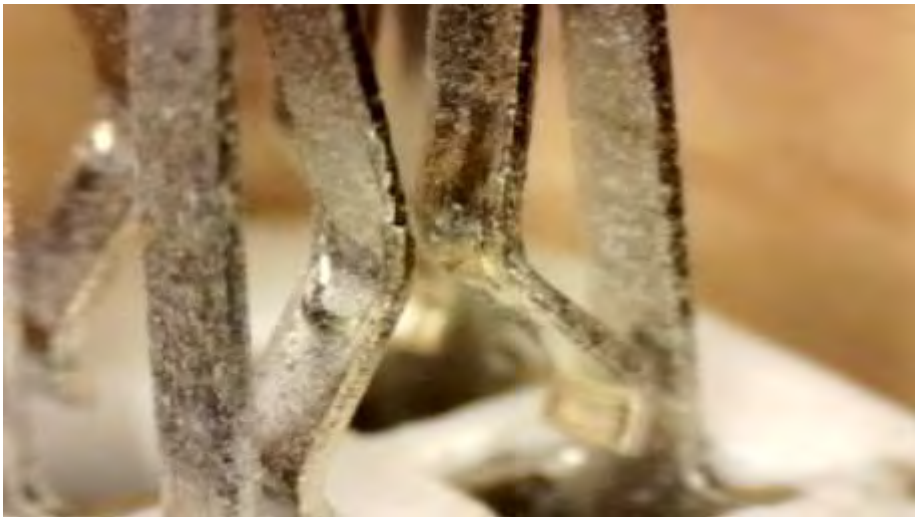
Коррозия и износ контактной группы датчика кислорода

7. На фото контактов ДК Noname заметно повреждение покрытия.

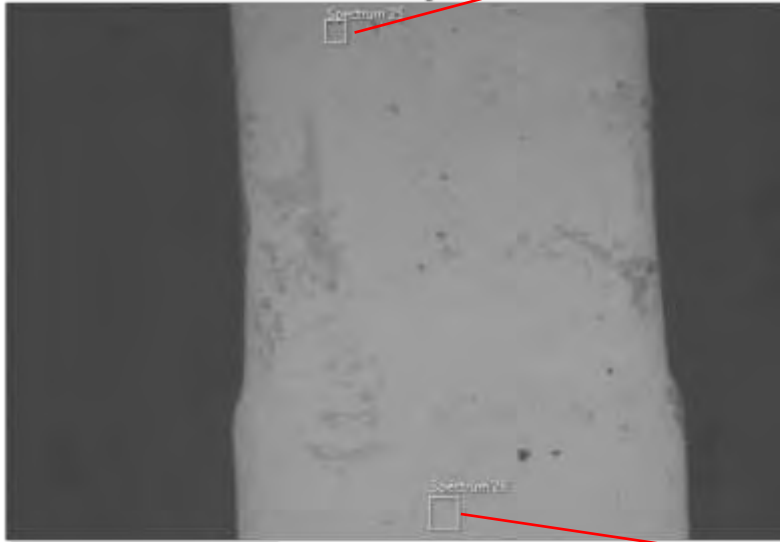
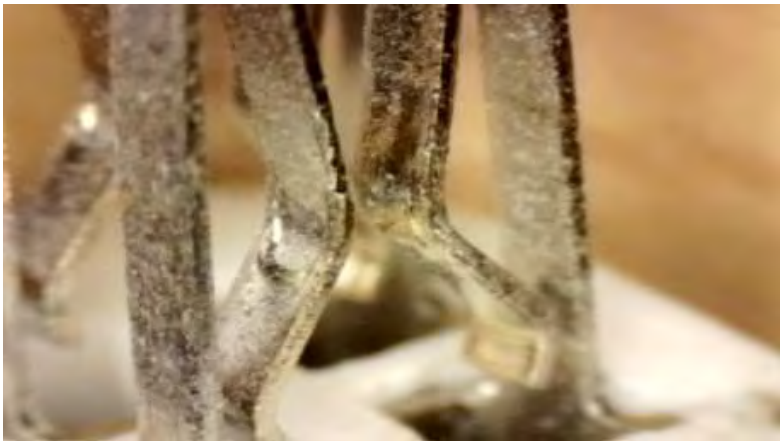
NoName

Spectrum 25	
Element	Weight %
C	19.68
O	2.53
Fe	1.18
Ni	72.30
Au	4.32
Total	100.00

Spectrum 26	
Element	Weight %
C	15.42
O	2.20
Cr	0.36
Fe	1.70
Ni	58.53
Au	21.79
Total	100.00

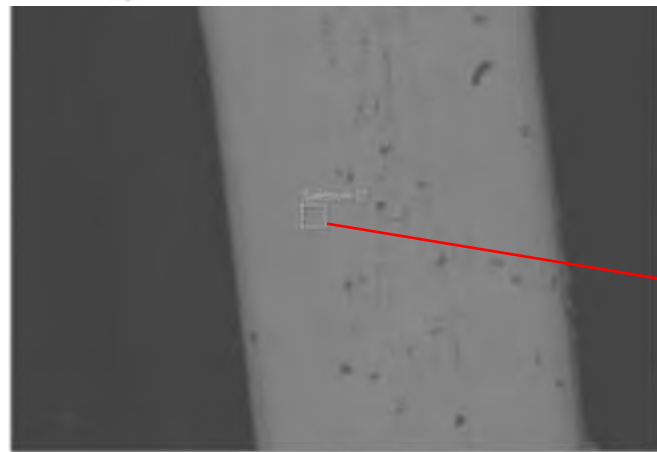
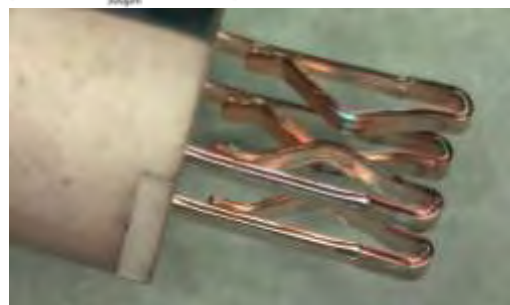
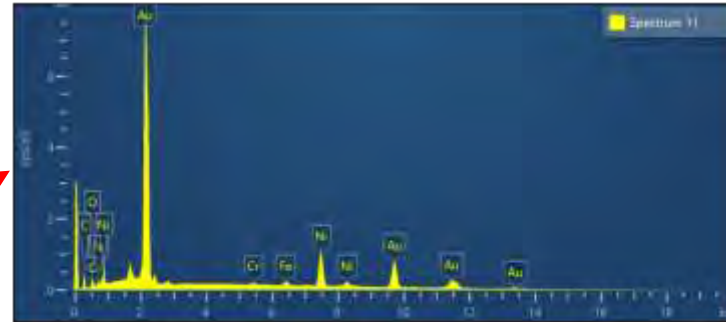
BrendName

Spectrum 11	
Element	Weight %
C	12.56
O	5.12
Cr	0.36
Fe	1.23
Ni	15.14
Au	65.59
Total	100.00

Spectrum 12	
Element	Weight %
C	20.81
P	0.25
Cr	0.71
Fe	3.04
Ni	75.19
Total	100.00

Контактная группа образца С1 также имеет двухзонную структуру: Внешний слой — золото с никелевым подслоем; внутренний контактный металл — высоконикелевый сплав с Fe, Cr и C (может нихромы и жаропрочные Ni-Fe-Cr сплавы). Более рыжий цвет контактов по сравнению с образцами V2, V3, и V4 объясняется высоким содержанием золота в покрывающем контактном слое

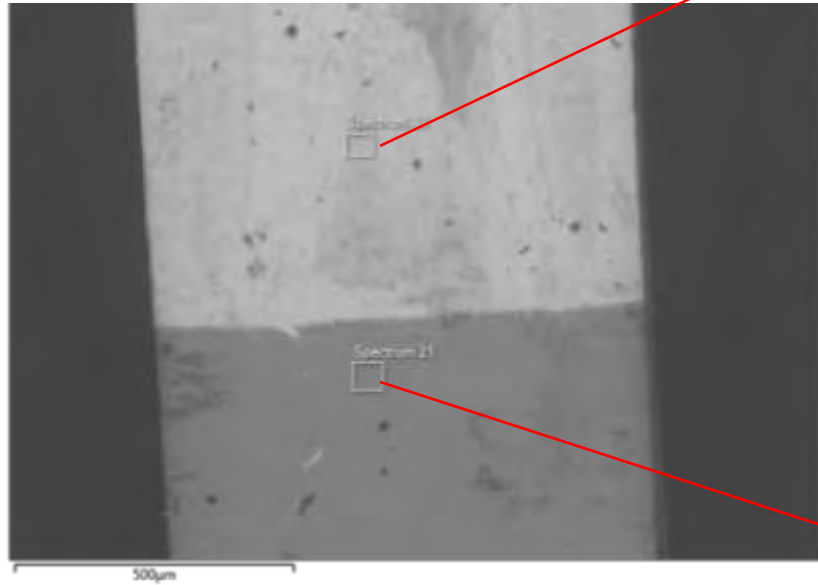
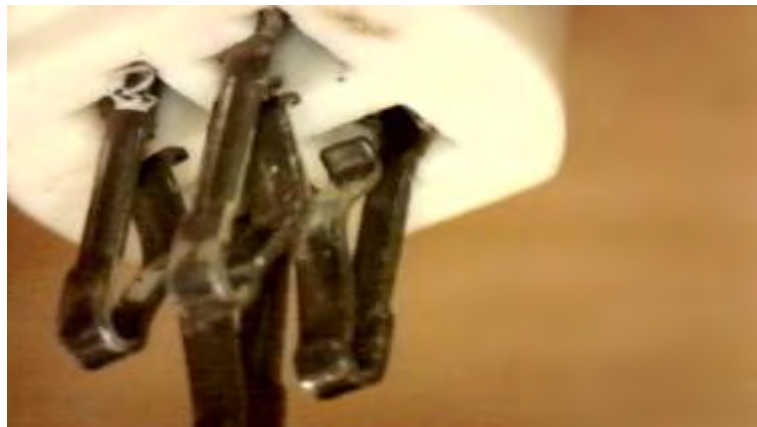
Spectrum 20	
Element	Weight %
O	9.51
Fe	0.97
Ni	13.27
Pd	11.91
Ag	14.46
Au	49.89
Total	100.00

Spectrum 21	
Element	Weight %
C	13.28
O	7.11
Si	0.80
P	0.46
Cr	13.87
Mn	0.78
Fe	56.28
Ni	5.46
Au	1.95
Total	100.00

Контактная группа образца Delphi выполнена, вероятно, из **хромистой стали** с добавками Ni и Mn, что делает её жаростойкой, механически прочной, коррозионностойкой. Такой материал подходит для силовых и виброустойчивых контактов, особенно если верхний слой (в спектре 20) покрыт **Au-Pd-Ag**. Это соответствует практике: **механически прочная подложка + благородное покрытие**.

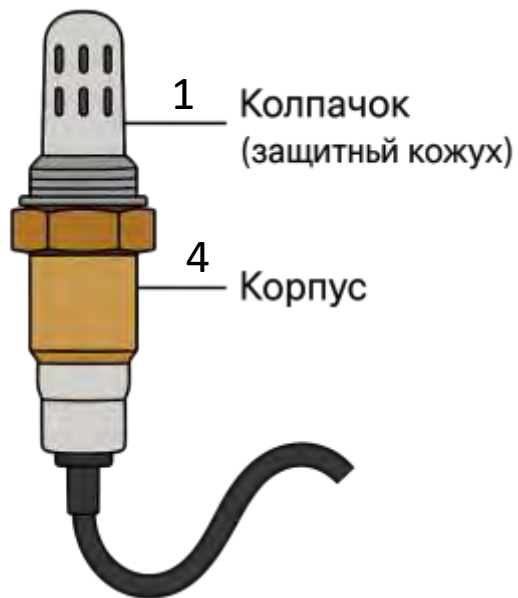
Исследование состава материалов корпуса ДК

Pos.	Component	Materisal Code	Materisal Code	Materisal Code	Composition
		Brand 3	Brand 2	Brand 3	
1	Exhaust hood	SUS310S	SUS310S	MAT'L SAE 30310S STAINLESS STEEL ALT WITH JIS G 4305 SUS 310S	Nickel (Ni): 19-22%, Chromium (Cr): 24-26%, Manganese (Mn): <2%
4	Shell	SUS316		MAT'L SAE 30304 STAINLESS STEEL ALT WITH JIS G 4305 SUS304	Nickel (Ni): 10-14%, Chromium (Cr): 16-18%, Manganese (Mn): <2%, Molibdenum (Mo): 2-3%

Data Description	Sensor Name	Position	Name of Position	Alloy Name	Ni	Cr	Mn	Si	P	S	O	C	Fe	Mo	Na	Al
					% weight	% weight	% weight	% weight	% weight	% weight	% weight	% weight	% weight	% weight	% weight	% weight
Alloy Specification		1	Exhaust hood	SUS310S	19-22	24-26	<2	<1,5	<0,045	<0,03						
Mesured	V2	1	Exhaust hood		7,65	13,11	1	1,87			9,85	11,81	51,58	1,86	0,43	0,85
Mesured	V4	1	Exhaust hood		8,61	15,02	1,09	1,16			5,43	6,98	59,39	1,93		0,4
Mesured	C1	1	Exhaust hood		7,75	14,32	1,27	0,6			5,03	11,58	57,62	1,82		
Mesured	DELPHI	1	Exhaust hood		12,96	19,52	1,06	0,57			10,37	15,96	39,56
